**TRAVAUX DE REHABILITATION**

**ANCIENNE USINE A GAZ D'ARLES  
SIS 3 RUE MIREILLE (13)**

**RAPPORT DE FIN DE TRAVAUX**

**RAPPORT DEFINITIF  
N° AIX 14 033 TB – V1**

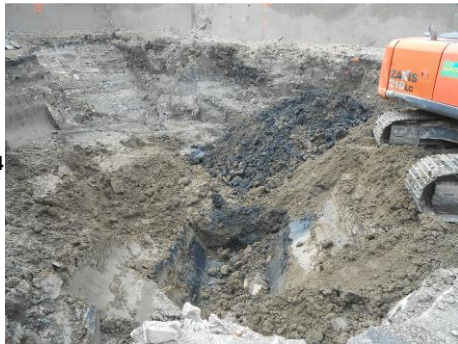
| Dates | Opérations | Phases de chantier | | | |
|---|---|---|---|---|---|
| Semaines 27 et 28<br>03/07/2014 au 07/07/2014 | Excavation / Tri | <div>Zone 4</div> | | Décroûtage des enrobés de la zone. Excavations et tri des terres. Mise en évidence de l'ancien gazomètre, et destruction en partie de ses fondations au BRH. Stockage sur site des bétons et réalisation de sondages de délimitation de la pollution. | |

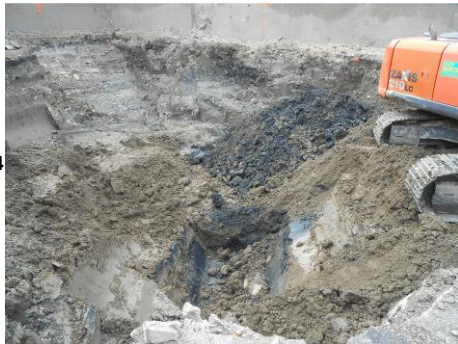
| Dates | Opérations | Phases de chantier | | | |
|---|---|---|---|---|---|
| Semaine 28<br>08/07/2014 au 11/07/2014 | Excavation / Tri | | | Répartition de la zone d'excavation au vu de la pollution (jusqu'au mur Nord). Chargement de camions pour envoi chez ATM. Evacuation des enrobés. | |

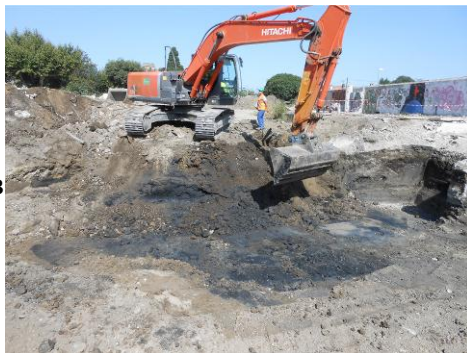
| Dates | Opérations | Phases de chantier | | | |
|---|---|---|---|---|---|
| Semaine 29<br>15/07/2014 au 16/07/2014 | Remblaiement | <div>Zone 3 + 4</div> | | | Réalisation de prélèvements d'échantillons sur les bords et fonds de fouille, et remblaiement en partie à partir des terres évacuées réutilisables. Destruction au BRH de la dalle béton et évacuation des enrobés et des blocs de dalles. |

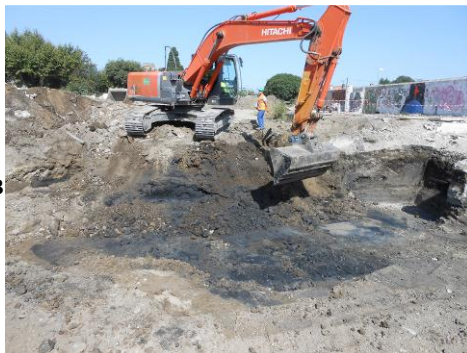
| Dates | Opérations | Phases de chantier | | | |
|---|---|---|---|---|---|
| Semaine 29<br>17/07/2014 au 18/07/2014 | Extraction | <div>Zone 3</div> | | | Extraction d'une cuve de 15 m3 inertée et remplie de sable. Mise en évidence d'une nouvelle dalle béton, d'une fosse, et d'une dalle de fond (50 cm) détruite au BRH. Chargement et évacuation des enrobés et gros blocs en centre de recyclage. Chargement et évacuation de terres chez ATM |

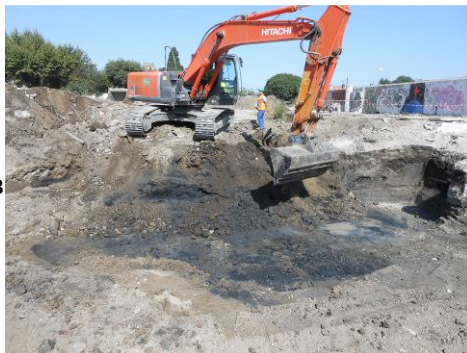
| Dates | Opérations | Phases de chantier | | | |
|---|---|---|---|---|---|
| Semaine 30<br>21/07/2014 au 25/07/2014 | Destruction | | | | Destruction au BRH des bétons. Elargissement de la zone d'excavation avec présence de produit pateux. Chargement et évacuation des terres chez ATM. Prélèvements d'air ambiant par ICF Environnement. |

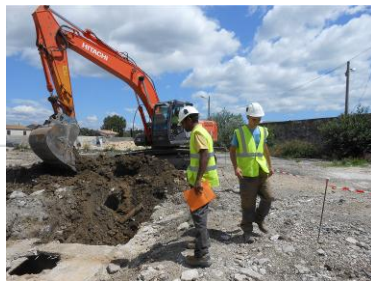
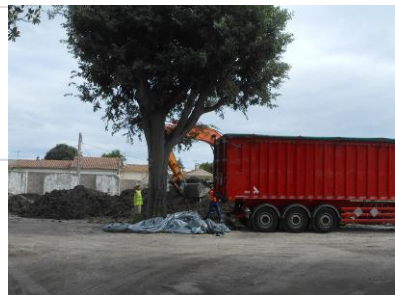
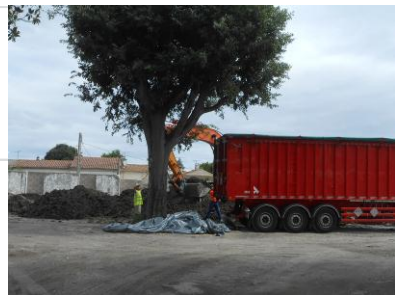
| Dates | Opérations | Phases de chantier | | | |
|---|---|---|---|---|---|
| Semaine 31<br>28/07/2014 au 01/08/2014 | Excavation / Tri | <div>Zone 2</div> | | | Début des excavations, tri et stockage. Découverte de semelles bétons et d'un collecteur d'eaux usées bétonné détruit au BRH. Chargement et évacuation des terres chez ATM. |

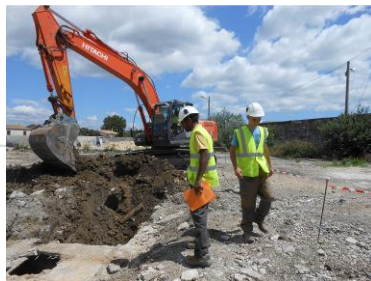
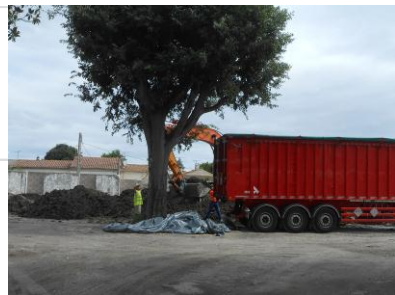
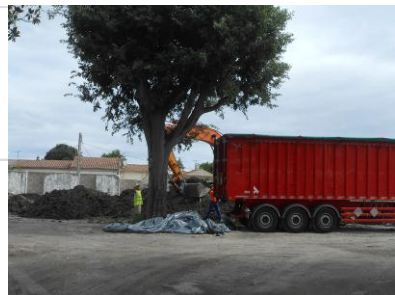
| Dates | Opérations | Phases de chantier | | | |
|---|---|---|---|---|---|
| Semaine 32<br>04/08/2014 au 08/08/2014 | Excavation / Tri | <div>Zone 2 + 1</div> | | | Excavations, tri et stockage des terres. Destruction des bétons au BRH. Excavations, tri et stockage des terres. Evacuation d'une partie de ces terres. |
